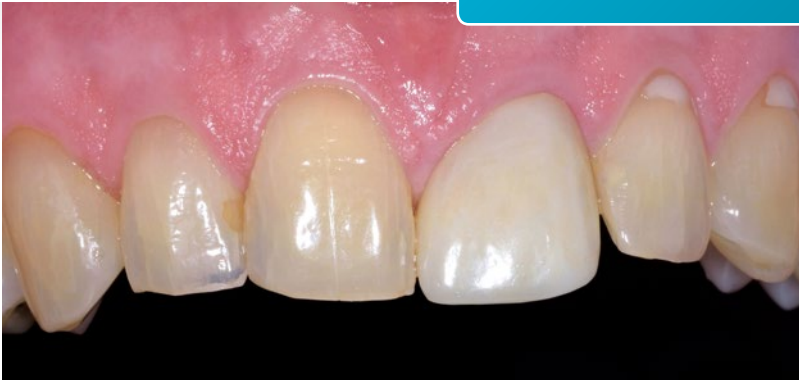
Abb. 1 Klinische Ausgangssituation

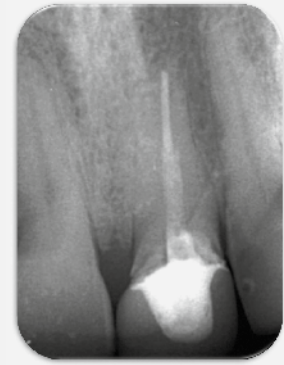
Abb. 2 Das Ausgangsröntgenbild zeigt die vertikale Wurzelfraktur.

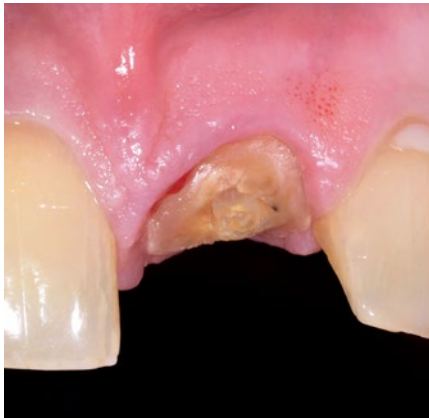
Abb. 3 Klinische Ansicht der frakturierten Wurzel nach Resektion der klinischen Zahnkrone

Unter Lokalanästhesie wurde der nicht restaurierbare Zahn ohne Lappenbildung „atraumatisch“ extrahiert. Zunächst wurde die Krone mit einer Zange entfernt (Abb. 3) und die frakturierte Wurzel mit Periotomen und dünnen Elevatorien vollständig mobilisiert und entfernt. Dabei wurde darauf geachtet, das umgebende Weich- und Hartgewebe nicht zu schädigen.

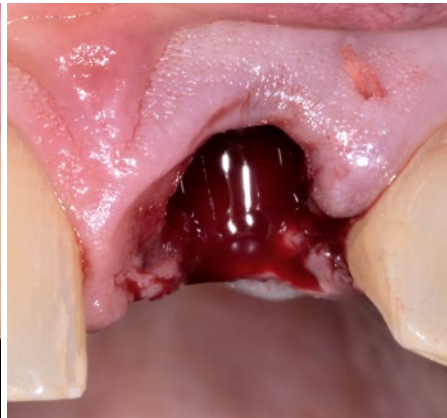
Abb. 4 Klinische Ansicht des Extraktionsbereichs direkt nach der „atraumatischen“ Extraktion. Die vertikale Matratzennaht stabilisiert die distale Papille.

geweberesten befreit; hierbei kamen manuelle Lucas-Knochenküretten und Degranulationsbohrer (EthOss EK Strauss Degranulation Bur Kit; Ethoss Regeneration, Silsden, Großbritannien) zum Einsatz. Anschließend wurde die Alveole mit steriler Kochsalzlösung gespült. Mit einer vertikalen 5-0-Matratzennaht (Vicryl, Ethicon; Johnson & Johnson, Somerville, New Jersey, USA) wurde die distale Papille stabilisiert, worauf die Extraktionsstelle sekundär ausheilen konnte (Abb. 4 und 5).

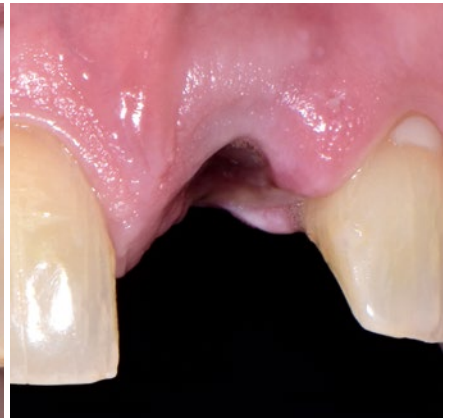
Abb. 5 Unauffällige Sekundärheilung eine Woche nach der Extraktion

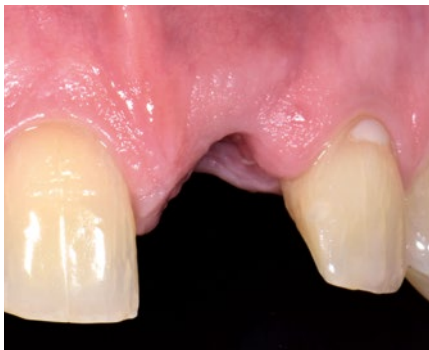
Abb. 6a und b Klinische Situation vier Wochen nach der Extraktion. Der Heilungsverlauf ist hervorragend. Die Alveole ist mit einer dünnen Schicht neugebildeten Weichgewebes bedeckt.

Während der gesamten Einheilzeit verwendete der Patient eine Kunststoffprothese als Provisorium, die aber keinen Druck auf den Alveolenbereich ausübte. Nach vier Wochen zeigte sich bei der klinischen (Abb. 6 a und b) und radiologischen (Abb. 7) Untersuchung eine unauffällige Heilung. Unter Lokalanästhesie wurde ein Vollappen mit vertikalen Entlastungsschnitten ohne Einbeziehung der Papillen der Nachbarzähne gebildet. Danach wurde das gesamte vorhandene Granulationsgewebe entfernt, wobei sich

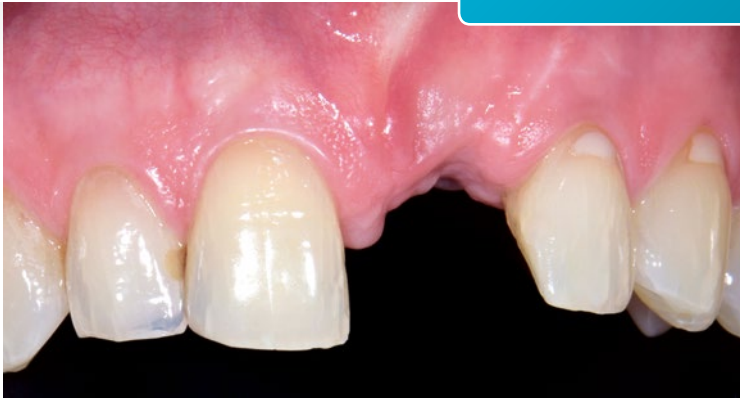
Abb. 11 Klinische Situation zehn Wochen postoperativ

friedenstellend erhalten. Der gesamte Bereich war mit dickem keratinisiertem Epithel bedeckt (Abb. 11). Die periapikale Röntgenaufnahme zeigte eine hervorragende Osseointegration des Implantats und eine Konsolidierung des Augmentationsmaterials (Abb. 12).

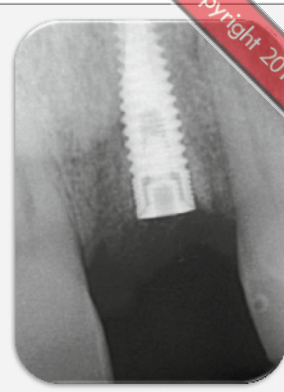
Abb. 12 Periapikales Röntgenbild zehn Wochen postoperativ

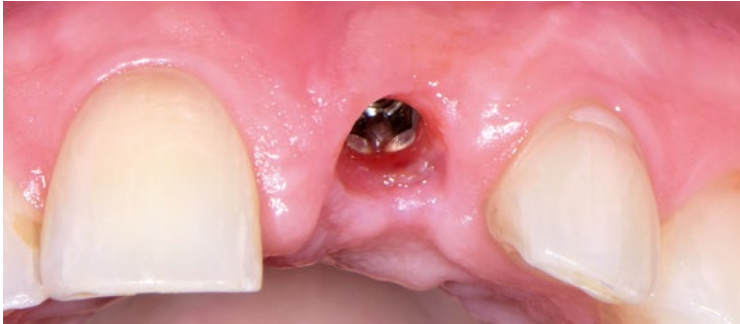
Abb. 13 Reifung des Weichgewebes zwei Wochen nach Einsetzen des Gingivaformers

Nach zweiwöchiger Reifezeit des Weichgewebes (Abb. 13) wurde der ISQ erneut ermittelt (Abb. 14), wobei sich wiederum eine hervorragende Stabilität des Implantats zeigte. Das definitive Titanabutment wurde befestigt (Abb. 15a und b) und mit einem Drehmoment von 35 Ncm angezogen. Die anschließend eingegliederte zementierte Metallkeramikkrone war hinsichtlich Ästhetik und Funktion ein voller Erfolg (Abb. 16 bis 18).

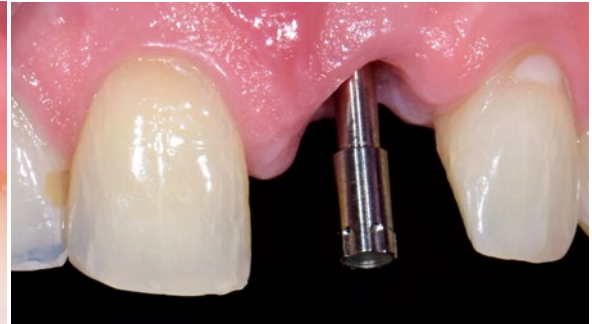
Abb. 14 ISQ-Messung mit Penguin

Mit einer linearen krestalen Inzision wurde die Deckschraube freigelegt und entfernt. Die Sekundärstabilität des Implantats wurde per Resonanzfrequenzanalyse gemessen (Penguin; Integration Diagnostics Sweden, Göteborg, Schweden). Es wurde ein ISQ-Wert (Implant Stability Quotient) von 72 ermittelt, was eine hohe Stabilität bedeutet. Anschließend folgten eine offene Abformung und das Einsetzen eines Gingivaformers.

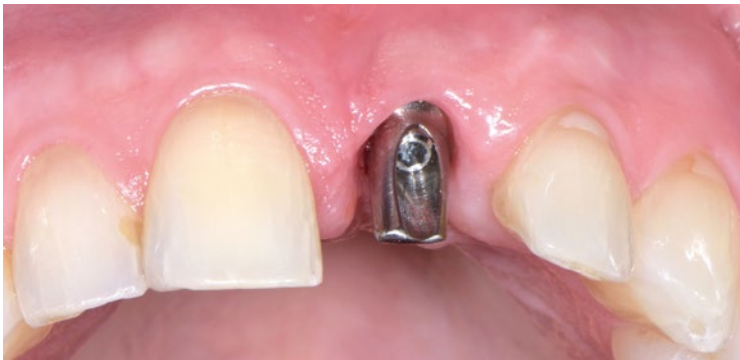
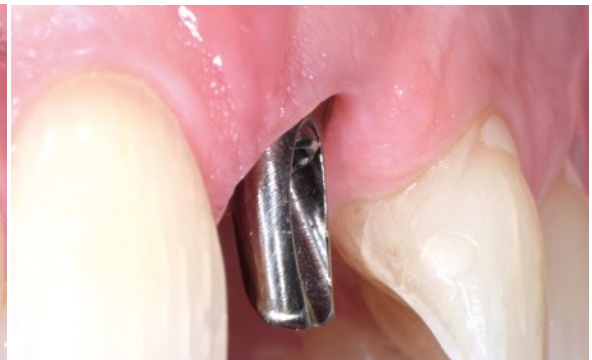
Abb. 15a and b Befestigtes definitives Abutment. Die Gewebearchitektur ist erhalten geblieben.

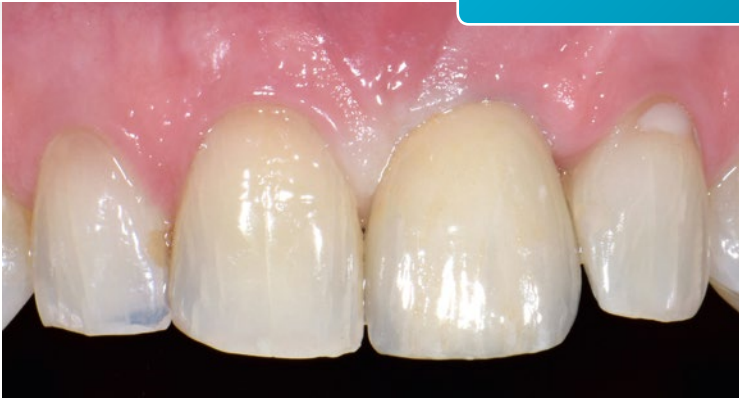
Abb. 16 Die eingegliederte definitive Krone

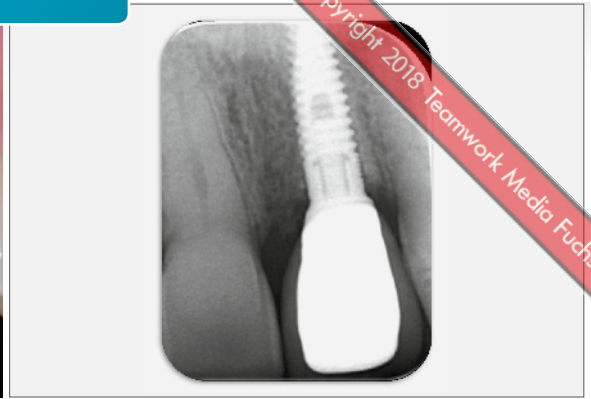
Abb. 17 Periapikales Röntgenbild der definitiven Versorgung

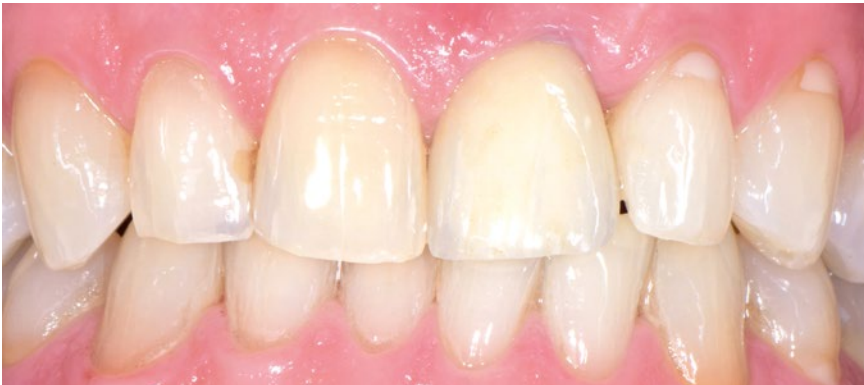
Abb. 18 Klinische Situation bei der Nachkontrolle nach zwei Wochen
